## ახალი შუამთა

### („სარესტავრაციო-სარეაბილიტაციო“ პროექტი და მისი ბანსორციელების საკითხები)\*

## **AKHALI SHUAMTA. “RESTORATION-REHABILITATION” PROJECT AND ITS IMPLEMENTATION**

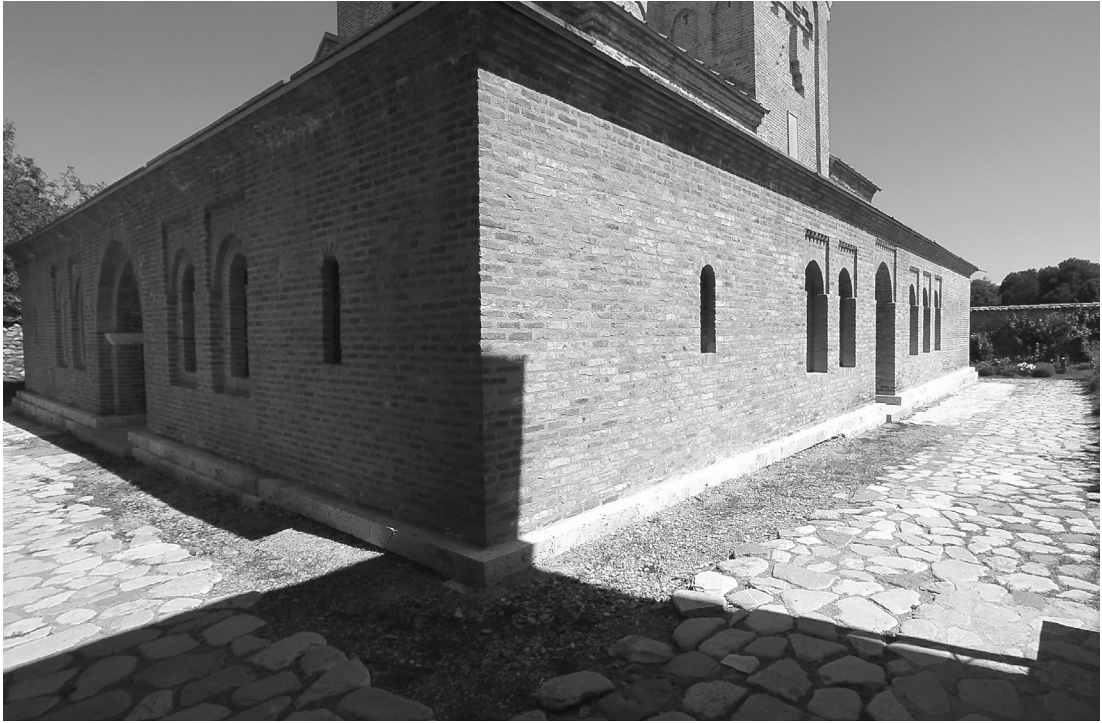
უპირველესად აღსანიშნავია, რომ საქართველოს კულტურისა და ძეგლთა დაცვის ეროვნული სააგენტოს და საქართველოს საპატრიარქოს ხუროთმოძღვრების, ხელოვნებისა და რესტავრაციის ცენტრის მიერ დამტკიცებული, „სარეკონსტრუქციო“ სამუშაოების დოკუმენტაციის, უმთავრესად კი გეგმარებითი ანაზომის მიხედვით, რომელიც ძეგლის აღნიშნული განახლება-შეკეთებისთვის წინასწარულად მომზადდა, იგულისხმებოდა ძირითადი ნაგებობის გარე პერიმეტრზე, მის სამ მხარეს (ჩრდილოეთი, სამხრეთი და დასავლეთი) გარშემოსავლების, სტოაგალერეის, აღდგენა. მეტი კონკრეტიზაციისთვის მნიშვნელოვანია განისაზღვროს მინაშენ-გარშემოსავლების აღსადგენი და აწ აღდგენილი ღოკაციის მასშტაბი (ნახ. 1). ის არე, რომლის განახლებაც იყო დაგეგმილი, იწყება სამხრეთ-აღმოსავლეთი კუთხის იმ ნაწილიდან, სადაც სრულდება სწორედ მოცემულ მონაკვეთზე წარმოდგენილი, მცირე ზომის, აფსიდით დაბოლოებული მართკუთხა გეგმარების სათავესი. აღნიშნული სათავესი კარისა და ცენტრალური ტაძრის სამხრეთი კედლის ბმის გაგრძელებაზე, უკვე გარშემოსავლების ინტერიერში, ვხვდებით ძველსა და ახალს შორის გამყოფ ხაზს, რომლის დასავლეთით გაშლილი მშენებლობაც ახალი აღდგენითი მუშაობის შემადგენელს გულისხმობს, რაც გამოისახება მინაშენის სრულ აღდგენასა და მთავარი ტაძრის სამხრეთ კედელზე მიბჯენილი, მასზე გადაშვებული კამარის დამჭერი კედლების არსებობაში (სურ. 1). ამგვარსავე ვითარებას ვხვდებით სტოაგალერეის დასავლეთ მონაკვეთზე, სადაც ამავე პრინციპითა და მასშტაბით განხორციელდა აღდგენითი სამუშაოები. რაც შეეხება ჩრდილოეთ ნაწილს, აქ სამშენებლო ჩარევა ტაძრის ჩრდილოეთი შესასვლელის დასავლეთ არეზე მოდის, რაც გულისხმობს ცენტრალური ტაძრის, ცენტრალური სივრცის თითქმის ნახევრიდან დასავლეთით აგებულ მინაშენ-გალერეას. უნდა ითქვას, რომ „სარესტავრაციო-სარეაბილიტაციო“ ჩარევების მასშტაბი აღნიშნულ არეალზე გაშლილი და ის სტოაგალერეის მთლიან აღდგენას გულისხმობს (სურ. 2).

სურ. 2. სტოა-გარშემოსაველელი, საერთო ხედი სამხრეთ-დასავლეთიდან

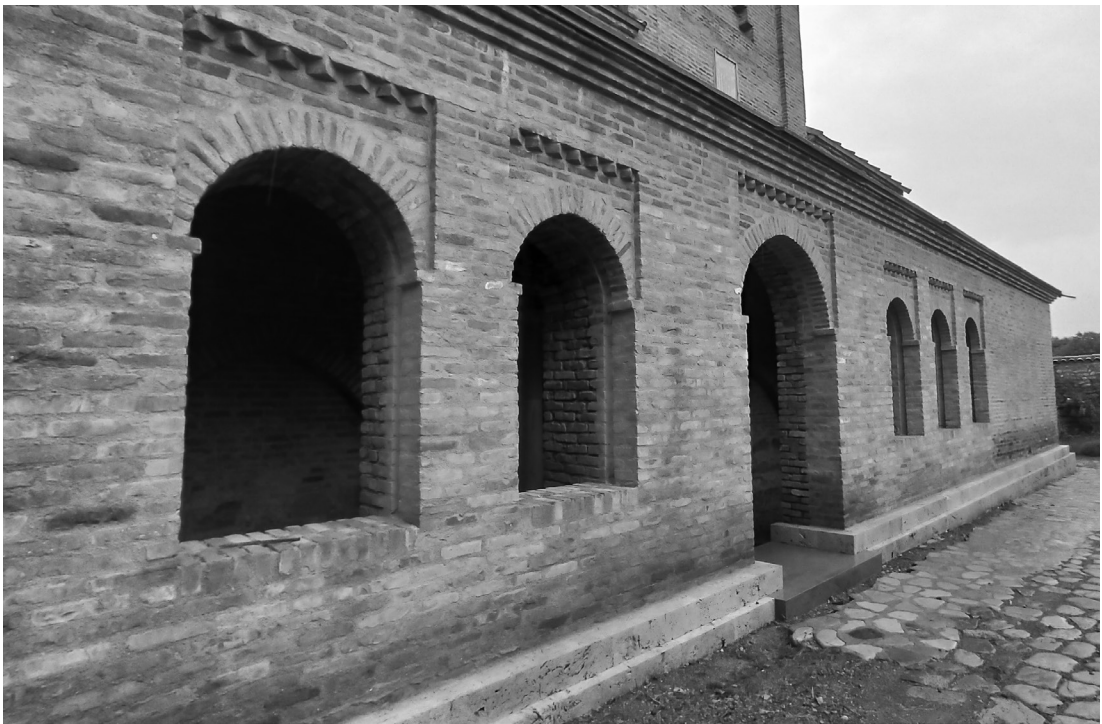
რება, სიმაღლე, დეკორი თუ პროფილირება, მათი თავსართი არეების მხატვრული გაფორმება და ა. შ. რა ისტორიულ საფუძველს ემყარება ჩვენთვის გაუგებარი რჩება (სურ. 3). ასეთივე ვითარებაა გარშემოსავლების დასავლეთი ფასადის განახლების შემთხვევაშიც – ყველა შესაძლო თაღი ამოყვანილია და გარდაქმნილი სარკმლად, მოხრდილ სასინათლო ღიობად – გაუქმებულია მართკუთხა ბაზისზე დამყარებული წრიული სვეტების რიგი, მათ ადგილას კი გვხვდება სარკმელთ-შორისი კედლის ნაწილები (სურ. 4). ვიდრე აღნიშნული ფასადების გადაწყვეტის შესახებ ვსაუბრობთ, ისიც უნდა ითქვას, რომ ვ. წილოსანის ანაზომიდან მცირე დეტალებიც კი არ ჩაითვალა გაზიარების ღირსად, თუნდაც ისეთი, როგორცაა მაგალითად გალერეის ჩრდილო-დასავლეთი კუთხის სათავის დასავლეთი სარკმელი – პარალელური წირთხლებით ან კი მისი საპირისპირო მხარე, სადაც სარკმელი არ იგულისხმებოდა ვ. წილოსანთან, ხოლო ახალი გადაწყვეტის შემთხვევაში გაჭრილია. ამას გამომწვევტი მნიშვნელობა ალბათ სულ არ აქვს ყოველივე ზემოთ თქმულისა თუ ჯერ არ განხილულის ფონზე, თუმცა ვფიქრობთ, რომ სულ მინიმუმ დამოკიდებულების საკითხის მაჩვენებელია.

სურ. 3. სტოა-გარშემოსაველელი, სამხრეთი ფასადი, ხედი სამხრეთ-დასავლეთიდან

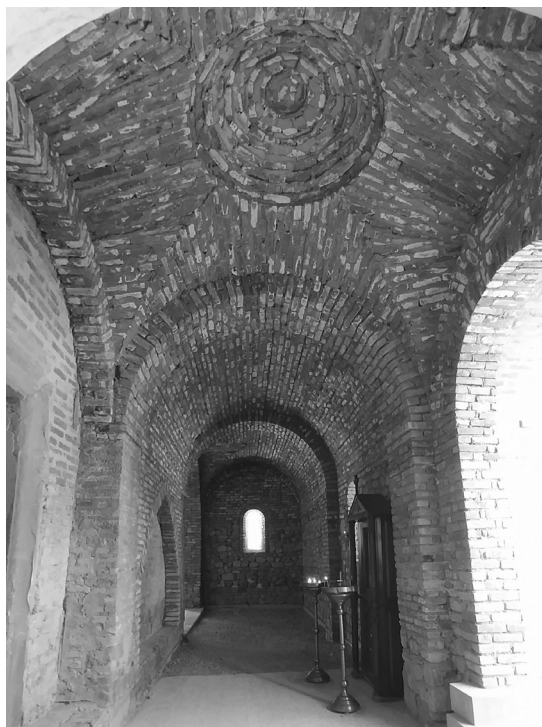
უშვებთ რა იმ გარემოებას, რომ ამგვარი გადაწყვეტის მცდელობას მაინც ექნება ადგილი, წარმოვიდგინოთ იმ სრულებით გაუმართავ და გაუმართლებელ კედლის სტრუქტურას, რომელიც შეიძლება მივიღოთ ასეთი დაუდევრობით (სურ. 6).

სურ. 6. სტოა-გარშემოსავლელი, დასავლეთი მონაკვეთი, ხედი ჩრდილო-დასავლეთიდან

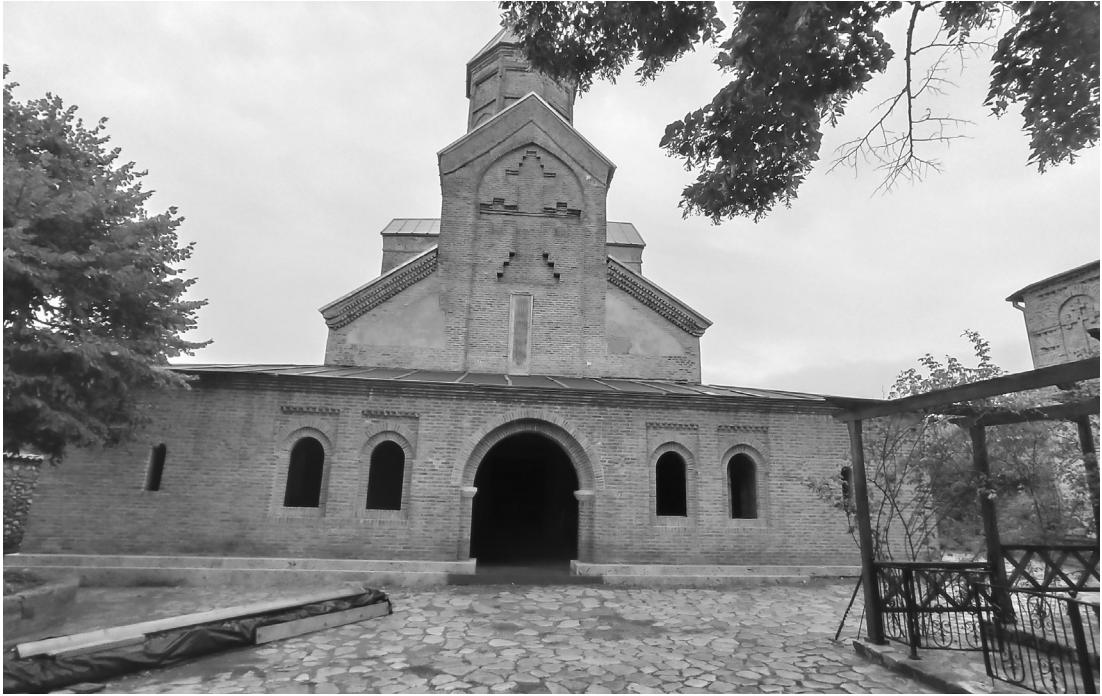
1. სამხრეთი გალერეა-გარშემოსავლელის სამხრეთი და დასავლეთი ნაწილის ბაზისად, რომელიც, თავის მხრივ, ზოგან ერთი, ხოლო ზოგიერთ არეზე ორსაფეხუროვანია, შეირჩა შირიმის ქვა (სურ. 10).

სურ. 10. სტა-გარშემოსავლელი, დასავლეთი ფასადი

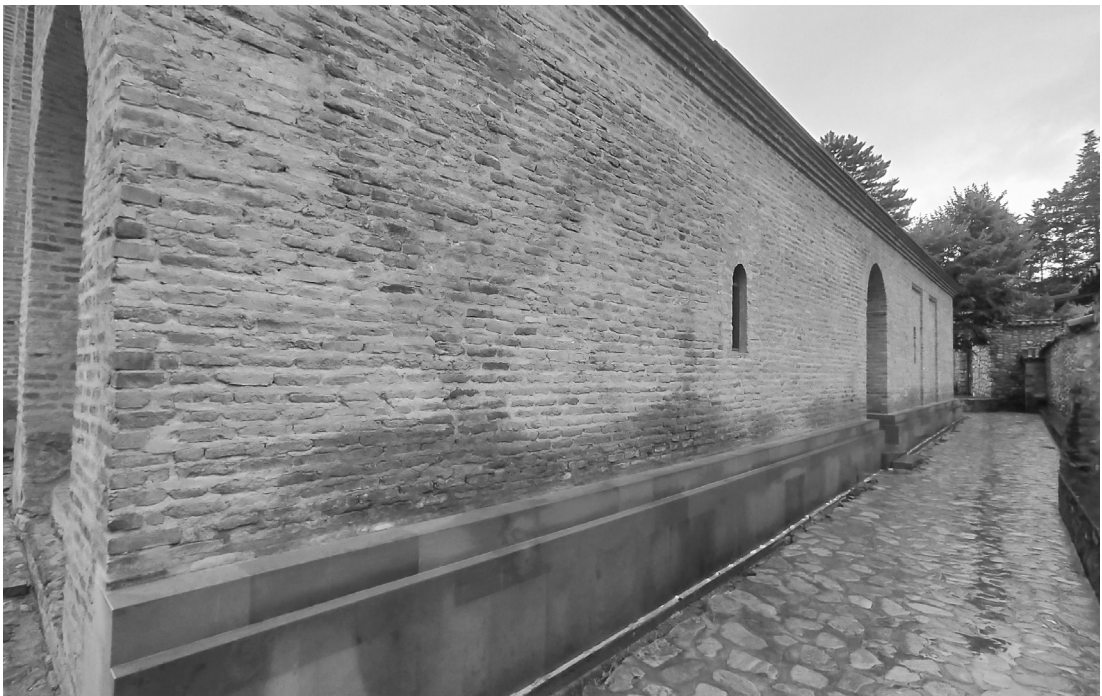
2. რაც შეეხება ჩრდილოეთი გარშემოსავლელის ბაზისს, რომელიც ორსაფეხუროვანია და ბევრად უფრო მაღალი სამხრეთთან და დასავლეთთან შედარებით, მოცემულია ყვითელი და მწვანე შეფერილობის ნიჩბისის ქვა (სურ. 11).

სურ. 11. სტა-გარშემოსავლელი, ჩრდილოეთი ფასადი, ხედი ჩრდილო-აღმოსავლეთიდან

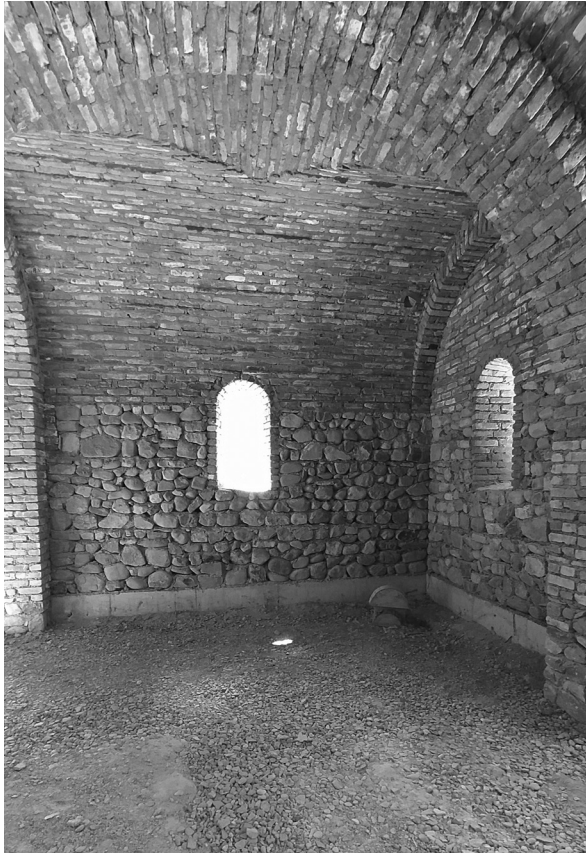
3. გარშემოსავლელის ინტერიერში გვხვდება რიყის ქვით შედგენილი მასიური ჩანართები და, რაღა თქმა უნდა, ბეტონის სხმული საფეხუროვანი შრეები (სურ. 12).

სურ. 12. სტოა-გარშემოსავლელი, დასავლეთი მონაკვეთი, ხედი სამხრეთ-დასავლეთით

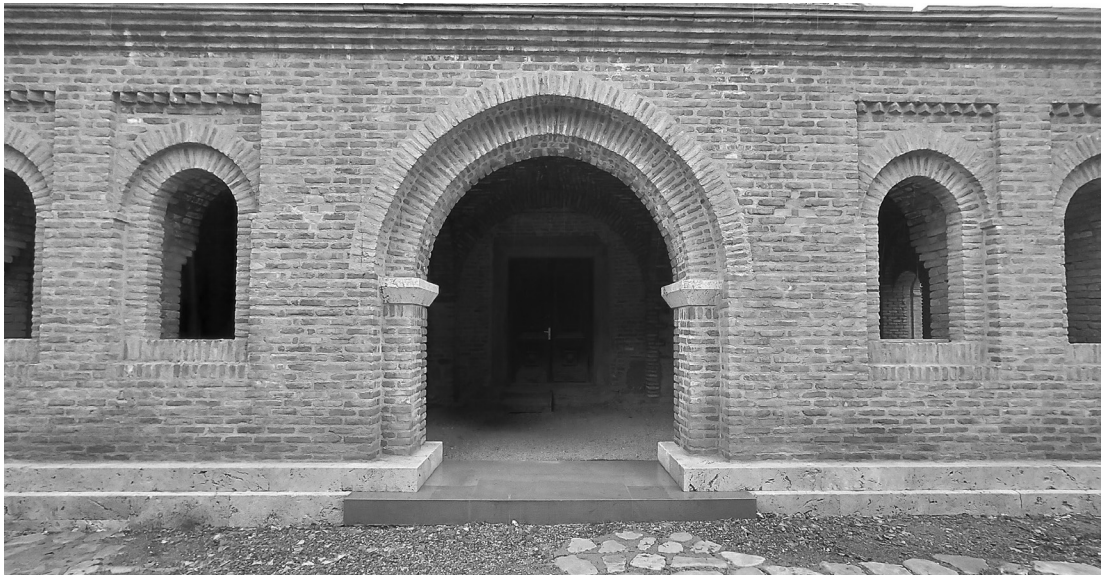
5. ბოლოს კი მცირე დეტალი – დასავლეთით, გარშემოსავლელის ბაზისი, როგორც ითქვა, შირიმით მოიგო. ამავე ნაწილის შესასვლელის მონაკვეთზე ყვითელ-მწვანე შეფერილობის ნიჩბისის ქვაა გამოყენებული, ხოლო შესასვლელის გვერდით არეებზე განთავსებული ცრუ-სვეტთა პროფილირებული კაპიტელები კვლავ შირიმის ქვაში იქნა გამოყვანილი (სურ. 13).

სურ. 13. სტოა-გარშემოსავლელი, დასავლეთი ფასადი
